B-undersøkelse

Lokalitet: Storøy NØ

16.03.2023

Rapporttittel: B-undersøkelse ved lokalitet Storøya NØ ID-11298

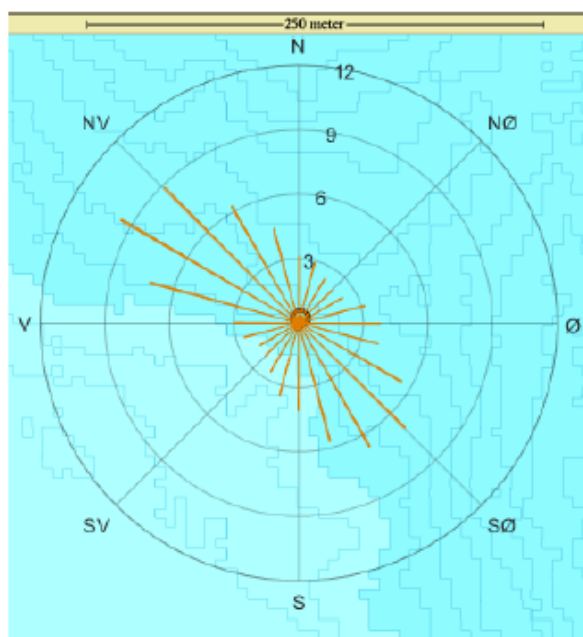
Figur 8 Gjennomsnittlig spredningsstrøm ved Storøy NØ.

Hovedstrømretning for spredningsstrøm er mot nordvest, samt sørøst (Figur 8).

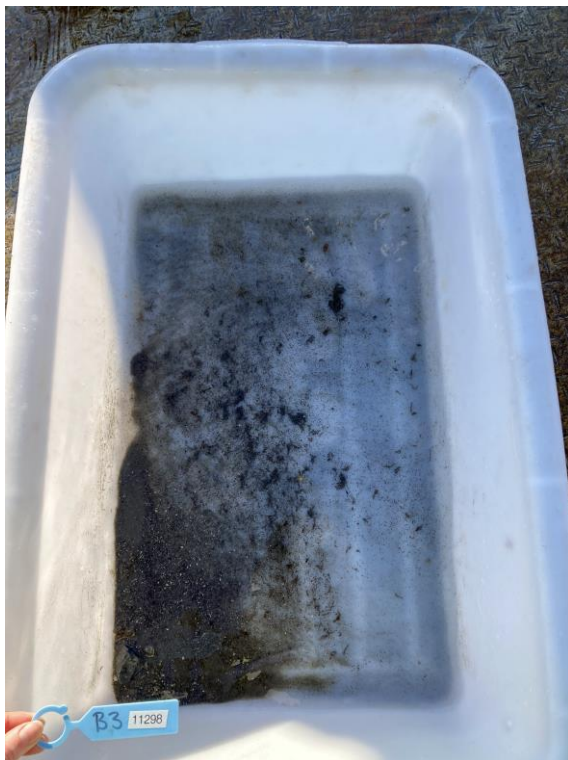
Bilder Stasjon 3

Lite sediment – ikke silt

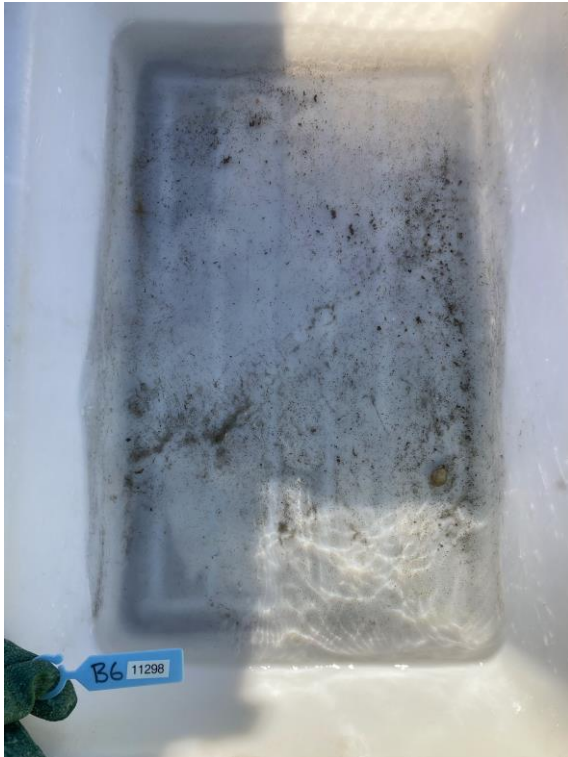
Bilder Stasjon 6

Lite sediment – ikke silt

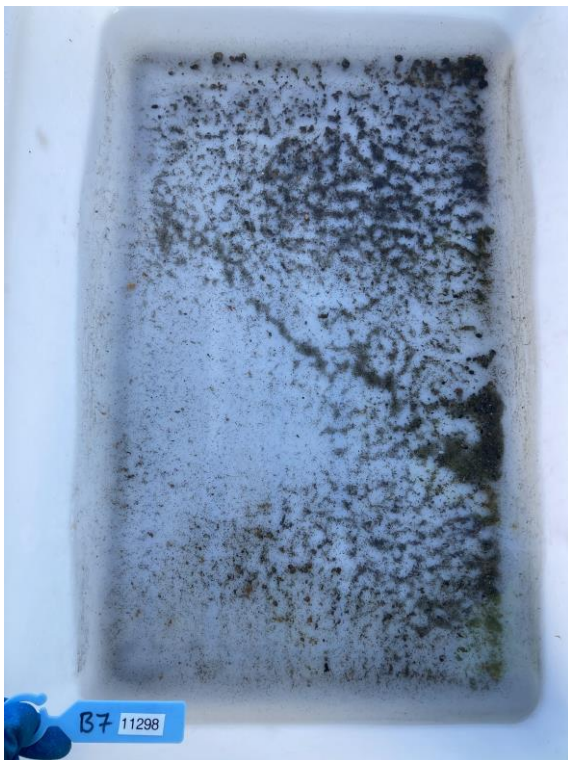
Bilder Stasjon 7

Lite sediment – ikke silt

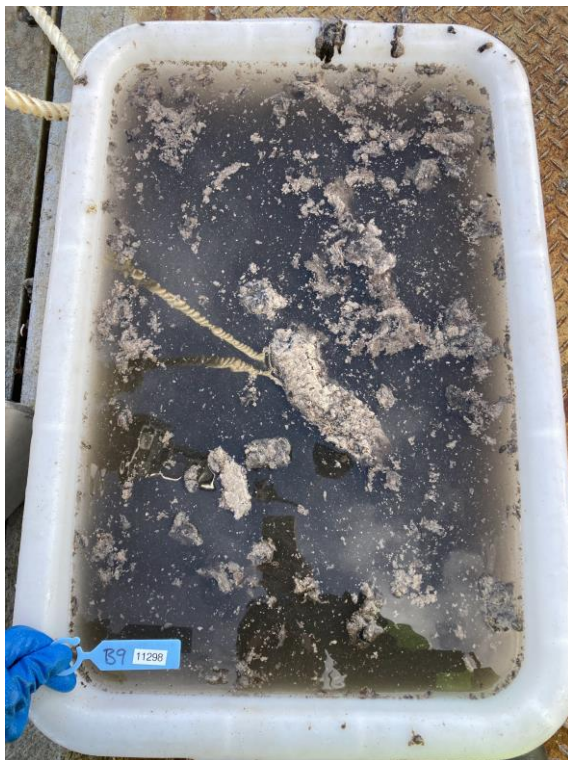
Bilder Stasjon 9

Slam klumper – ikke silt
Hardbunn med tynt sedimentlag.

På flere stasjoner (B9, B10, B12, B13 og B14) er det funn av en del detritus og slam. Av disse stasjonene er B9 og B14 hardbunnstasjoner med lite sedimenter med 2-8 cm slam. Stasjon B13 hadde størst andel slam (> 8 cm).

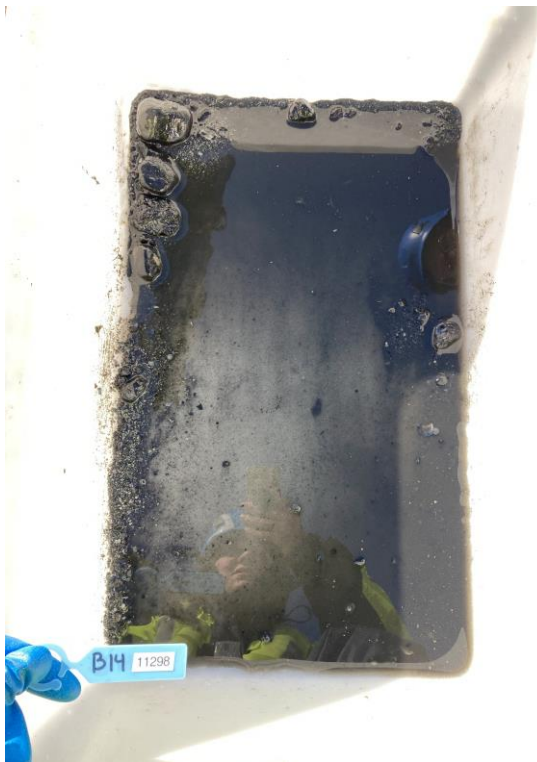
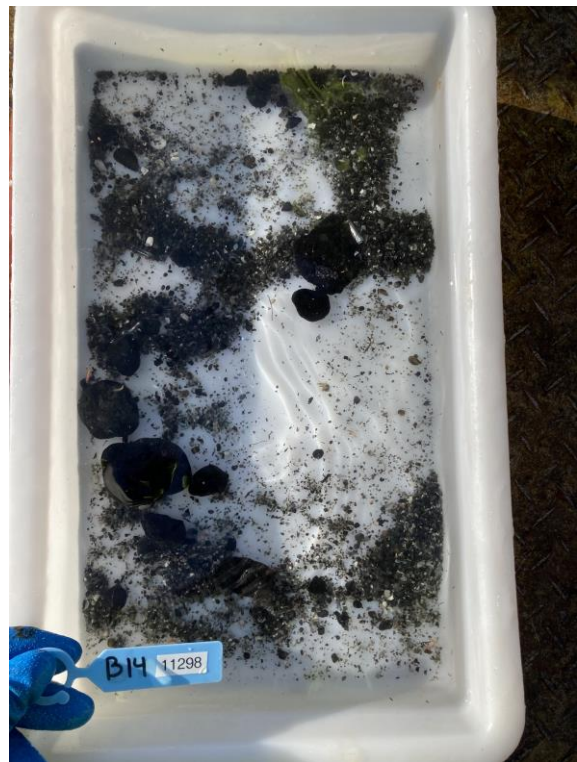
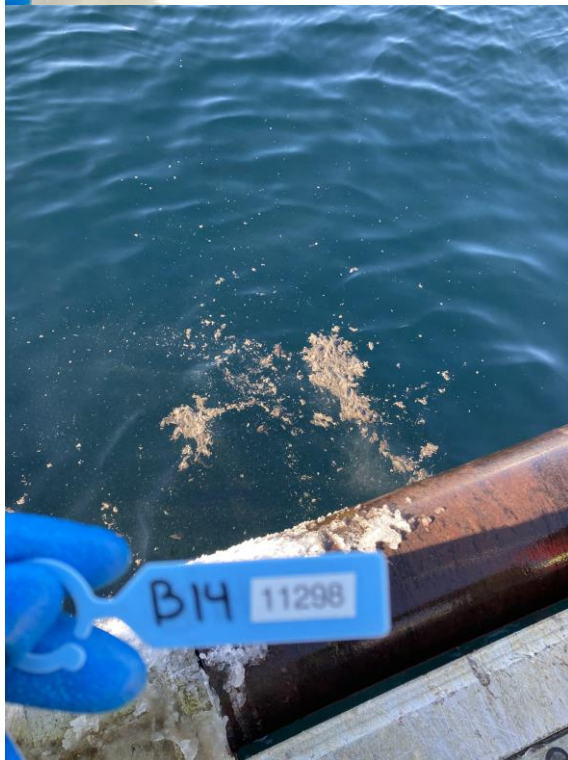
Bilder Stasjon 14

de 14 stasjonene. Det ble ikke foretatt målinger ved stasjon B9, B13 og B14 grunnet mye slamholdig vann uten sedimenter eller bobling i slamlaget/bobling som kom ut av grabben – se bilde st. 14. Stasjonene fikk derfor tildelt tilstandsklasse 5 (se vedlegget 'Tilstandsfastsettelse for gr.II – parametere ved svært dårlige prøver' for begrunnelse). Indeksen for målingene var 2,45 som gir lokalitetstilstand 3. Av Figur 9 ser man at alle stasjonene, foruten stasjon B12, ligger innenfor tilstandsklasse 1 og 2. Stasjon B12 hadde en del slam og E_h ble dermed meget lav (-293). Stasjonene hvor pH/ E_h ikke er målt grunnet slam (B9, B13 og B14) er ikke inkludert i figuren.

RESULTAT OG VURDERING	
Helhetsvurdering	Lokaliteten får en samlet indeks på 1,69 i denne B-undersøkelsen og får lokalitetstilstand 2.
Tiltak	Da stasjon 13 (og 14)) har en tilstedeværelse av tykt slamlag og har svært dårlig tilstand anbefaler vi å unngå drift i bur ved neste produksjon, om ikke undersøkelsen før utsett viser forbedring.
Neste undersøkelse	I henhold til NS 9410 skal det ved lokalitetstilstand 2 gjennomføres ny undersøkelse før neste utsett og igjen ved neste maksimal belastning.
Generell vurdering av bæreevne	Lokaliteten vurderes som bra. Førrige B-undersøkelse ble gjennomført før utsett og lokaliteten fikk tilstand 1. Resultatet fra denne undersøkelsen viser at lokaliteten får tilstand 2 som tyder på at bunnen under anlegget er noe påvirket av produksjonen.
