SEA ECO

B-undersøkelse

Lokalitet: Fiskefjorden

26.04.2022 og 26.07.2022

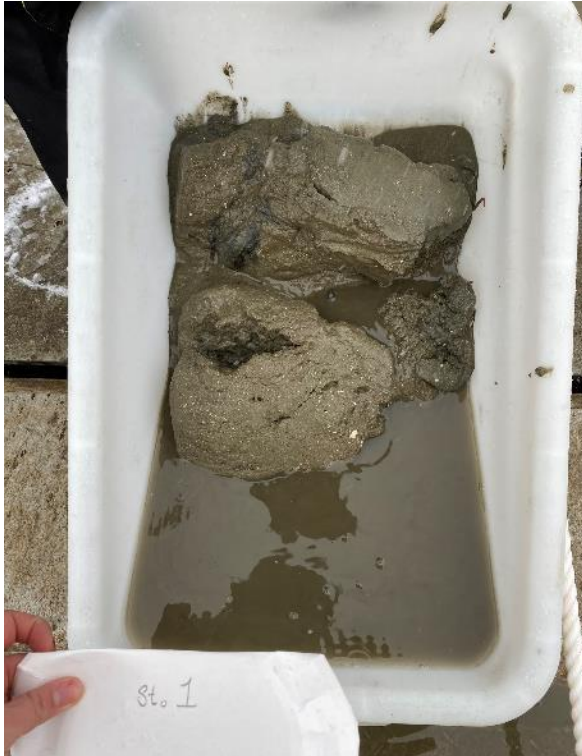
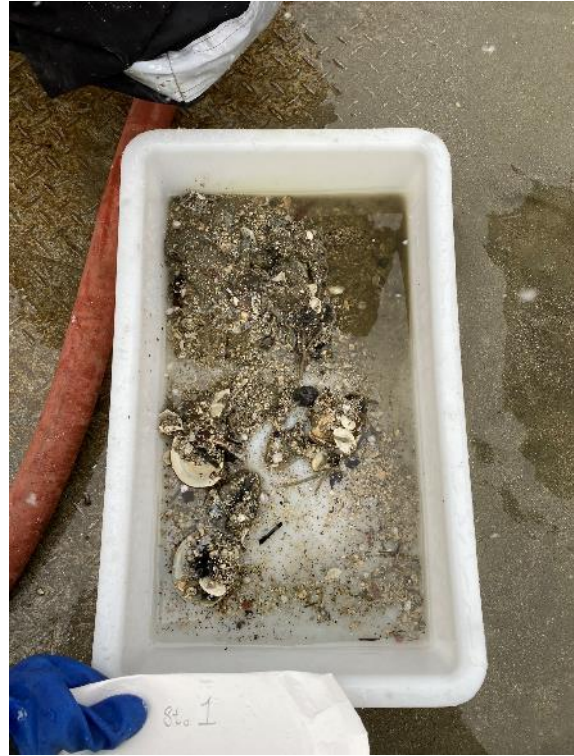
Bilder Stasjon 1

Farge notert i felt. Bildene viser hhv. usilt prøve og silt prøve.
