B-undersøkelse

NS 9410

Lokalitet: **Storøya NØ**

| Rapporttittel: B-undersøkelse ved lokalitet Storøya NØ ID-11298 | | Hamneveien 5, 9455 Engenes | |

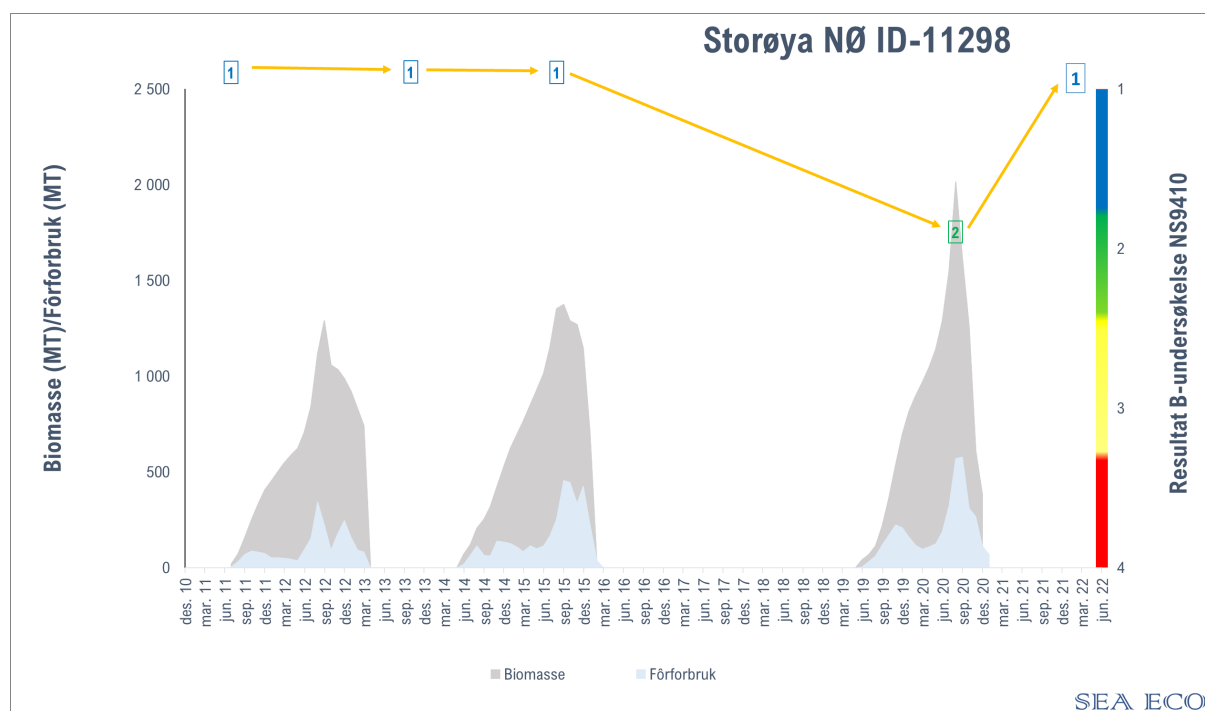
Grafisk fremstillingen av den historiske utviklingen av lokaliteten i forhold til biomasse og fôrforbruk (Figur 3) viser at lokaliteten fikk tilstand 2 ved forrige maksimale produksjon, og har etter brakklegging igjen gått tilbake til tilstand 1.

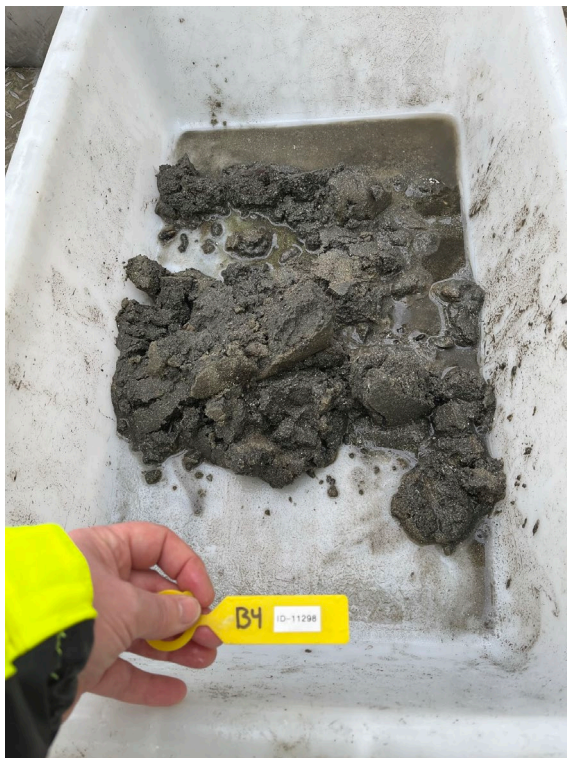
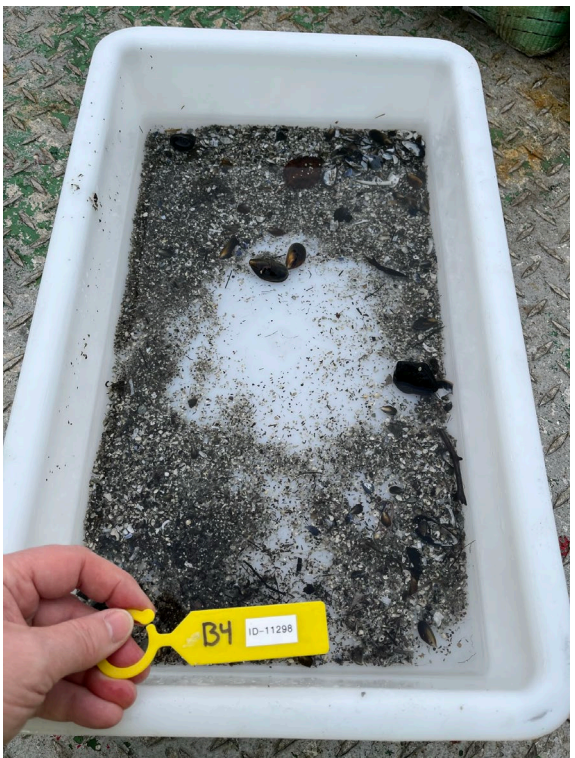
Bilder Stasjon 4

Elektrokjemiske undersøkelser: Det ble foretatt elektrokjemiske målinger ved 6 av de 10 stasjonene. Indeksen for målingene var 0,30 som gir lokalitetstilstand = 1. Av Figur 11 ser man at fire stasjoner ligger innenfor tilstandsklasse 0 og 1. Det var vanskelig å få stabile målinger på stasjonene B2, B6 og B7 pga. grove sedimenter og stort vanninnhold. En stasjon (B4) ligger innenfor tilstandsklasse 2.
